Recreatif rive-nord

MARQUE	MODÈLE	FINITION	ANNÉE	SÉRIE (VIN)	KM/MILES
Chevrolet	Equinox ev	Lt	2025	3GN7DLRP7SS237950	18 950

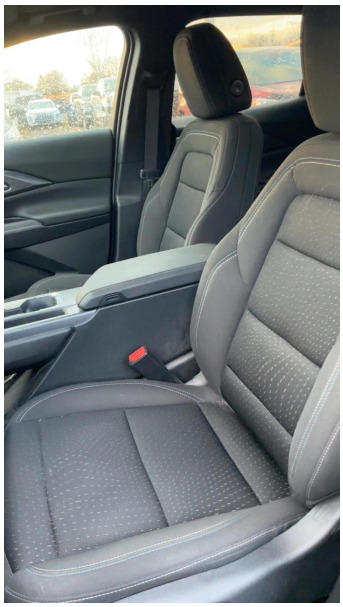
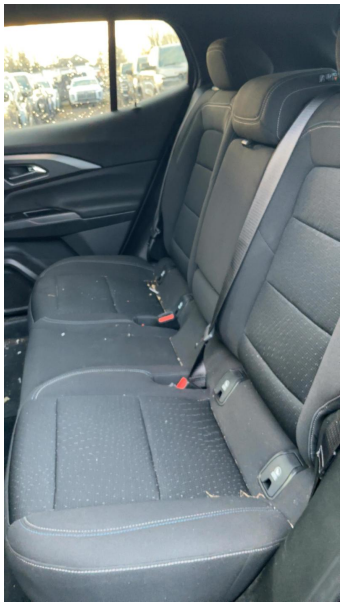
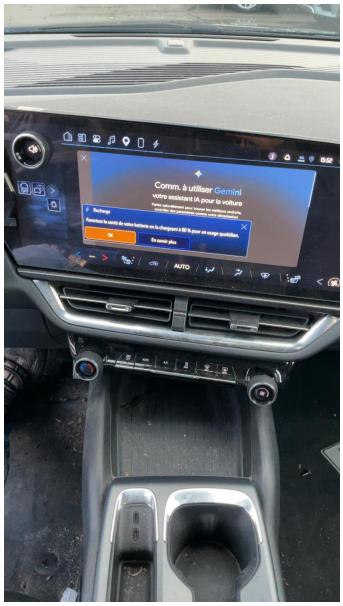
DOMMAGES EXTÉRIEURS	DOMMAGES INTÉRIEURS
Égratignures constatées sur une jante, le pare-chocs avant, le pare-chocs arrière, le couvercle de coffre, le toit ainsi que les portes du côté droit.	Égratignures constatées sur la console centrale, les panneaux de portes et les garnitures en plastique du coffre.
