Recreatif rive-nord

MARQUE	MODÈLE	FINITION	ANNÉE	SÉRIE (VIN)	KM/MILES
Zero	Dsr		2022	538SDJZ61NCG19586	1 367

PHOTOS DU VÉHICULE

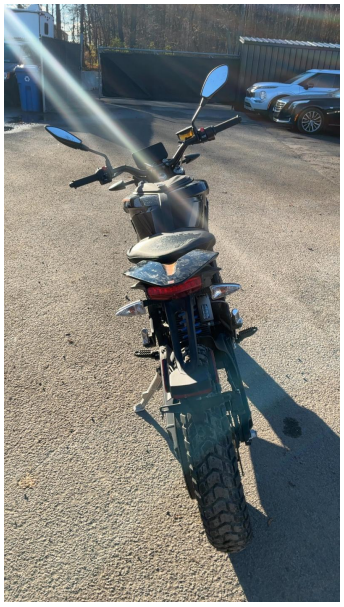
DOMMAGES EXTÉRIEURS	DOMMAGES INTÉRIEURS
Égratignures relevées sur l'aile arrière, le panneau avant et le panneau latéral droit
