Recreatif rive-nord

MARQUE	MODÈLE	FINITION	ANNÉE	SÉRIE (VIN)	KM/MILES
Polaris	Rzr	Xp	2024	3NSNMF994RF298273	3 643

PHOTOS DU VÉHICULE

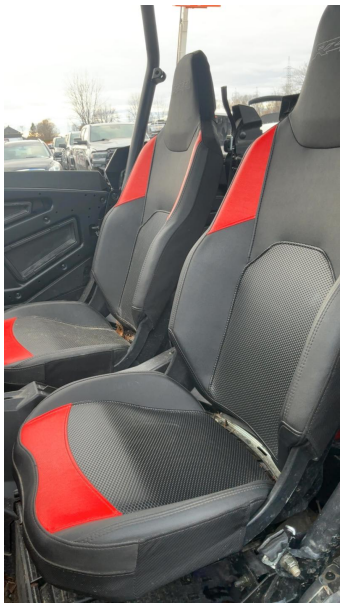
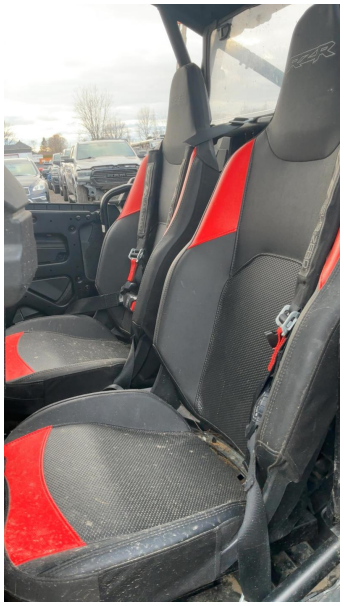
DOMMAGES EXTÉRIEURS	DOMMAGES INTÉRIEURS
Égratignures relevées sur les éléments suivants : panneau arrière, pare-chocs arrière, jante, ailes, portes, pare-chocs avant et panneau avant. Grille de prise d'air décollée. (Voir photos pour détails.)	Module de sécurité arrière droit endommagé. Nettoyage complet requis.
