Recreatif rive-nord

MARQUE	MODÈLE	FINITION	ANNÉE	SÉRIE (VIN)	KM/MILES
Tesla	Model y	Longue autonomie	2024	7SAYGDEE2RF020732	52 196

PHOTOS DU VÉHICULE

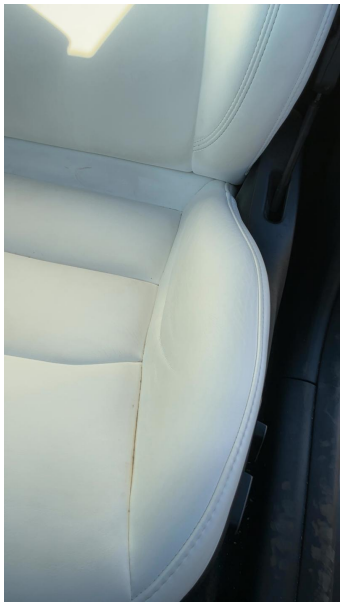
DOMMAGES EXTÉRIEURS	DOMMAGES INTÉRIEURS
Jantes présentant des éraflures Pare-chocs avant présentant des éraflures Aile arrière gauche présentant des éraflures Capot présentant des éraflures	Dossiers des sièges avant présentant des éraflures Revêtement de pavillon taché Cuir du siège conducteur craquelé
