Recreatif rive-nord

MARQUE	MODÈLE	FINITION	ANNÉE	SÉRIE (VIN)	KM/MILES
Ram	1500	Sport	2022	1C6SRFVT0NN395593	25 341

RAPPORT CARFAX
https://vhr.carfax.ca/fr/?id=WpMdNAFUu3xJaV24LYrfA3sh31KcyHyC

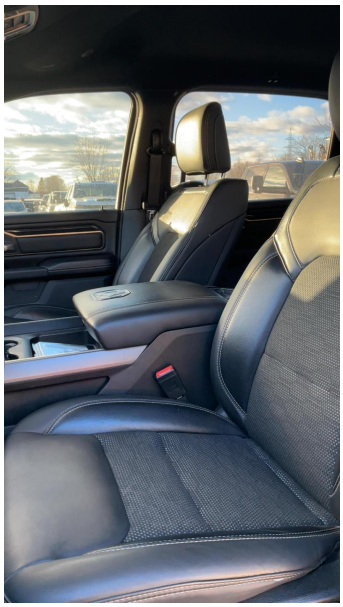
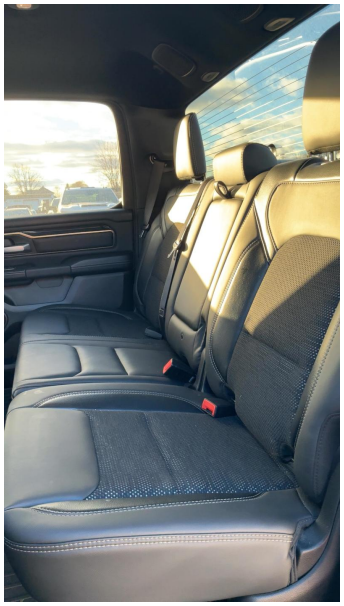
DOMMAGES EXTÉRIEURS	DOMMAGES INTÉRIEURS
Toit égratigné. Porte arrière gauche égratignée. Aile arrière gauche égratignée. Hayon égratigné. Aile arrière droite bosselée. Porte arrière droite bosselée. Pare-chocs arrière égratigné. Boîtier de rétroviseur droit fissuré. Pare-chocs avant égratigné. Pare-brise fissuré.	Revêtement en cuir du siège conducteur fissuré. Panneaux de portes égratignés.
