DATE D'ARRIVÉE 18/06/2026	NUMÉRO DE CLÉ 1
-------------------------------------	---------------------------

MARQUE Hyundai	MODÈLE Elantra gt	ANNÉE 2017	SÉRIE (VIN) KMHD35LH2HU349264	KM/MILES 130 059
--------------------------	-----------------------------	----------------------	---	----------------------------

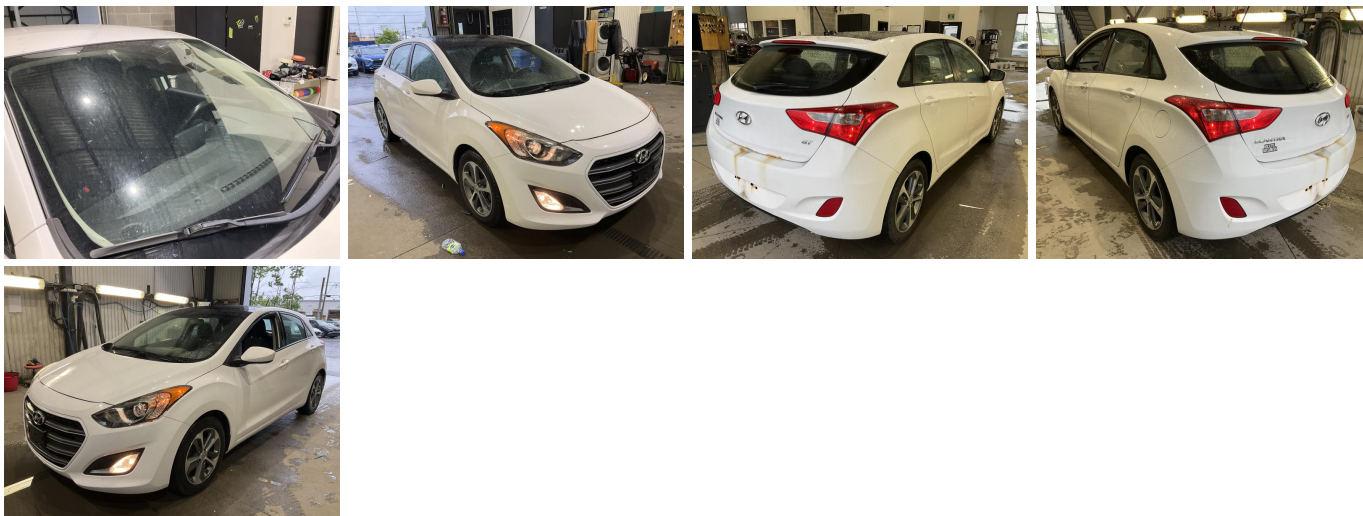
EXTÉRIEUR

Aile avant gauche : peinture écaillée
Porte arrière gauche : déformation et peinture écaillée
Couvercle de coffre : présence de rouille
Pare-chocs arrière : endommagé
Aile arrière droite : début de corrosion
Porte avant droite : déformation
