| MARQUE | MODÈLE | FINITION | ANNÉE | SÉRIE (VIN) | KM/MILES |
| Cf-moto | Cforce | Overland | 2022 | LCELV1Z58N6000920 | 1 583 |

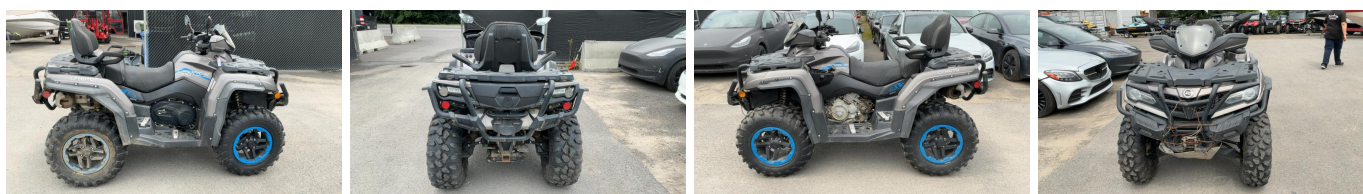
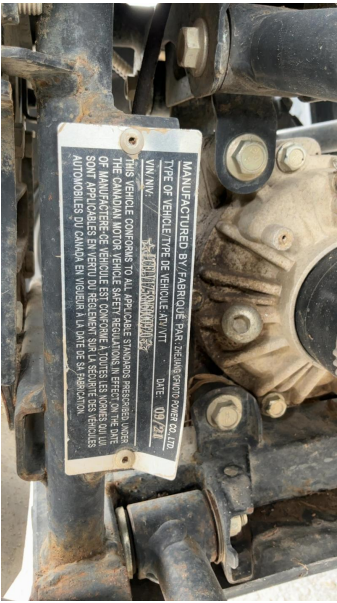
### EXTÉRIEUR

Panneau latéral gauche manquant. Aile arrière droite endommagée. Siège conducteur endommagé. Siège passager endommagé. Rétroviseurs présentant de la corrosion. Pare-chocs arrière égratigné. Pare-chocs avant égratigné et déformé. Plaque de protection avant endommagée. Protège-cardan arrière droit endommagé. Treuil endommagé. (Voir les photos pour l'étendue complète des dommages.)
