| MARQUE | MODÈLE | FINITION | ANNÉE | SÉRIE (VIN) | KM/MILES |
| Jayco | Entegra vision | 27 a | 2022 | 1F65F5DN7N0A11725 | 13 050 |

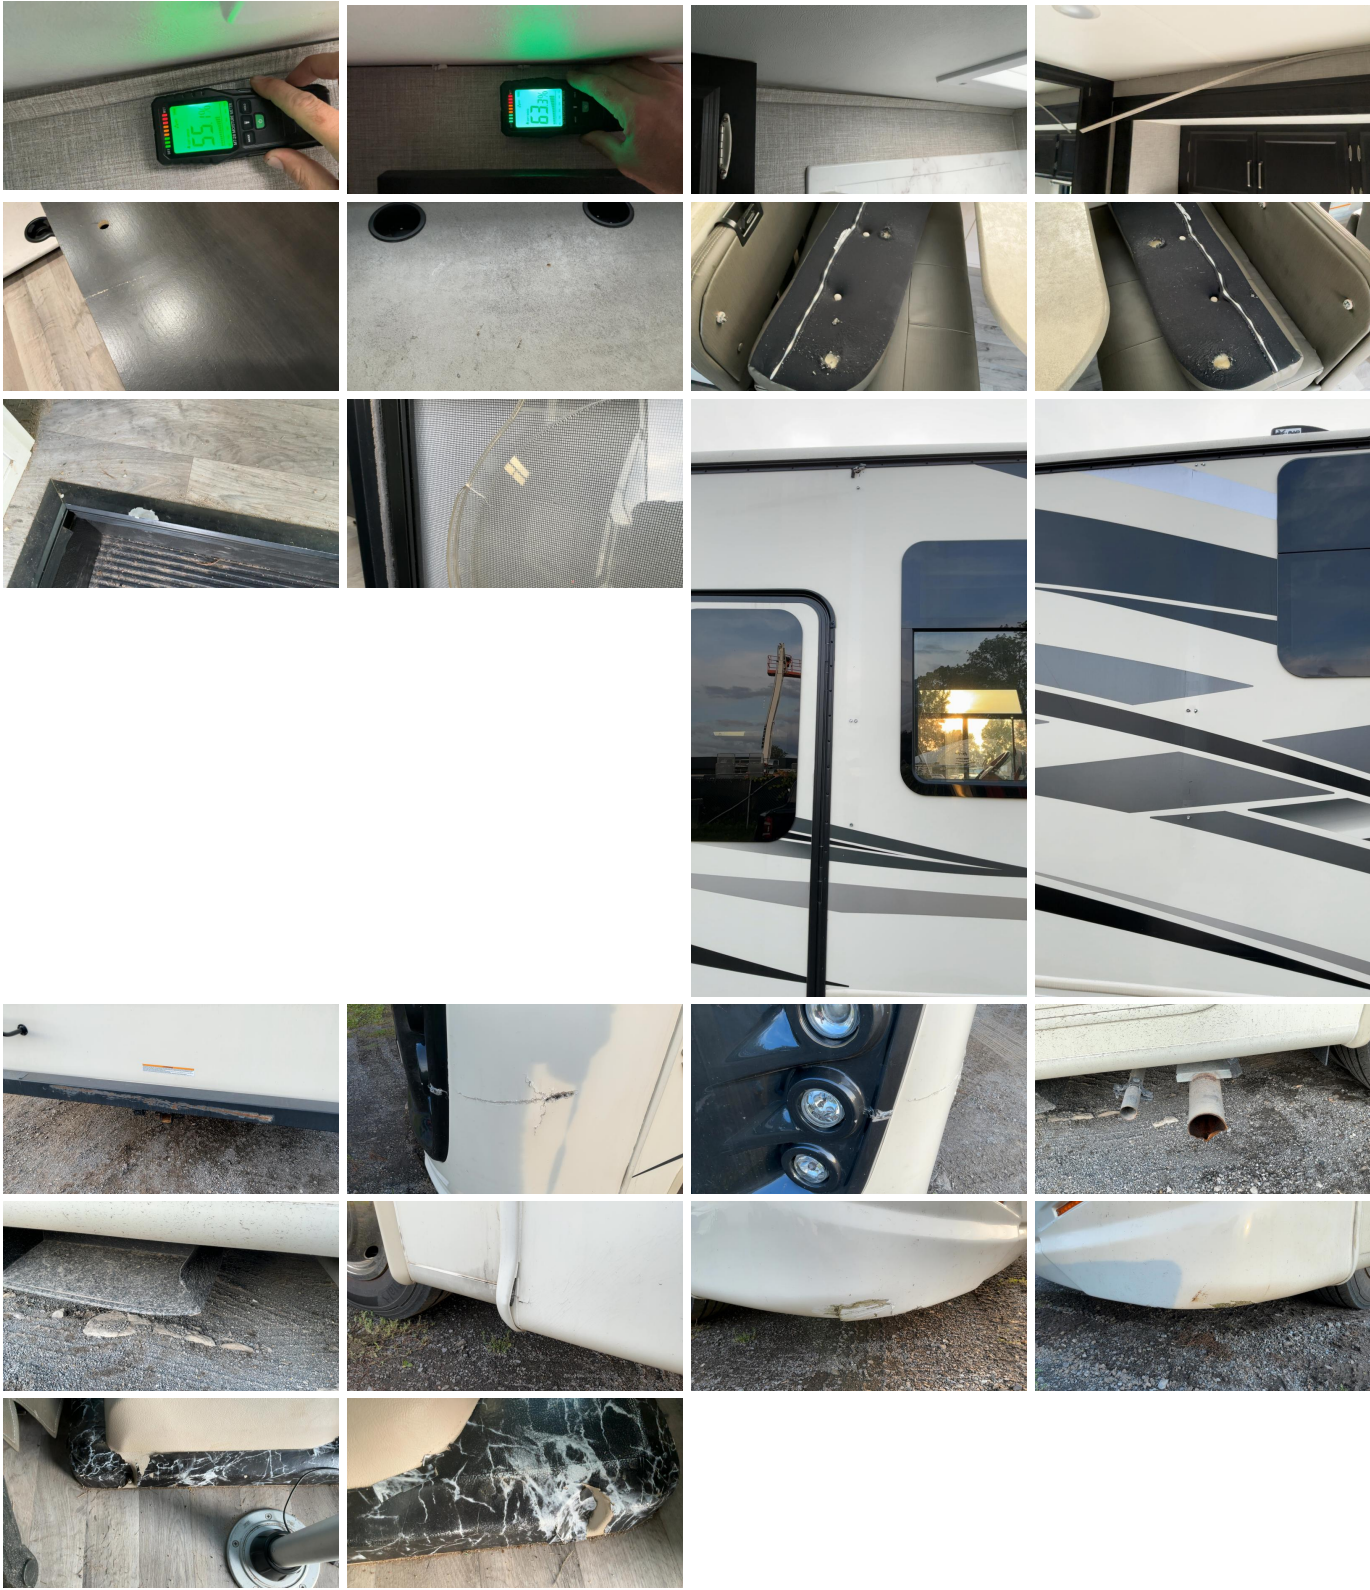
Pare-choc avant endommagé en plusieurs endroits. Auvent manquant. Système d'échappement endommagé. Support tordu. Contour de phare avant endommagé. Moulure endommagée. Pare-choc arrière éraflé et présentant de la corrosion. (Voir photos)

Infiltration d'eau présente dans la salle de bain et dans la chambre. Revêtement adhésif de la console centrale endommagé. Coussins de la banquette endommagés. Base de lit éraflée. Marchepied éraflé. Moulure de plafond endommagée dans la chambre et la salle de bain. Porte moustiquaire fissurée. (Voir photos)
