| DATE D'ARRIVÉE<br>27/10/2026 | | | | NUMÉRO DE CLÉ<br>1 | |
| MARQUE<br>Volkswagen | MODÈLE<br>Golf | FINITION | ANNÉE<br>2015 | SÉRIE (VIN)<br>3VW117AU6FM010076 | KM/MILES<br>139 841 |

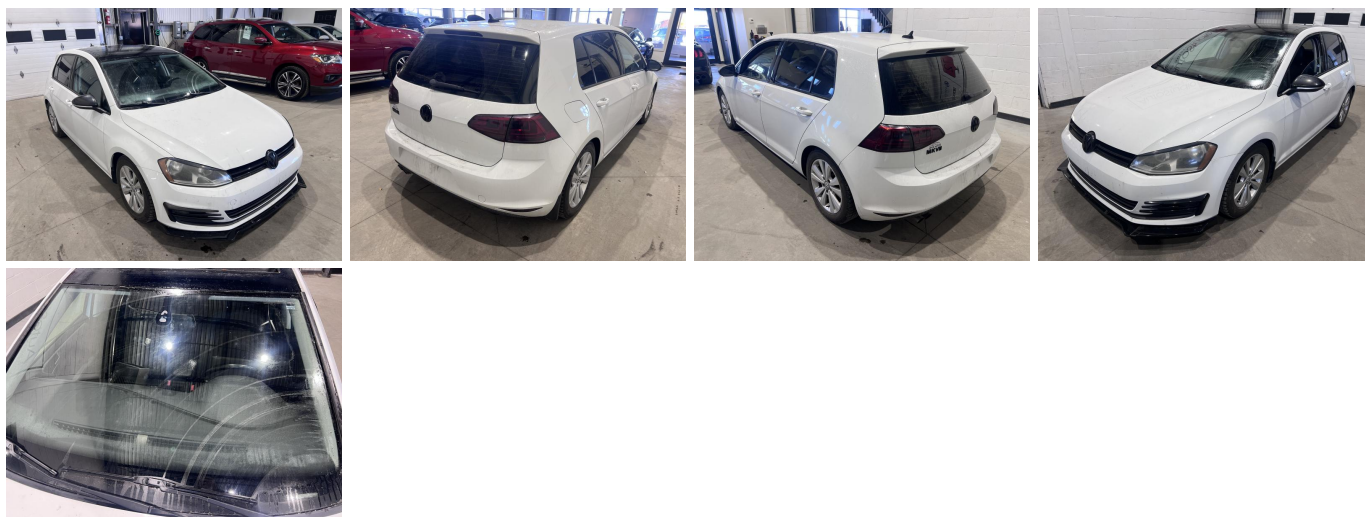
### EXTÉRIEUR

Capot présentant un éclat causé par un impact de roche. Aile avant gauche atteinte de corrosion. Aile arrière gauche atteinte de corrosion avec écaillage de la peinture. Aile arrière droite atteinte de corrosion. Bas de caisse côté droit présentant une déformation et de la corrosion. Aile avant droite atteinte de corrosion.
