| MARQUE<br>Jeep | MODÈLE<br>Wrangler 4xe | FINITION<br>Sahara | ANNÉE<br>2023 | SÉRIE (VIN)<br>1C4JJXP68PW621000 | KM/MILES<br>82 181 |

## PHOTOS DU VÉHICULE

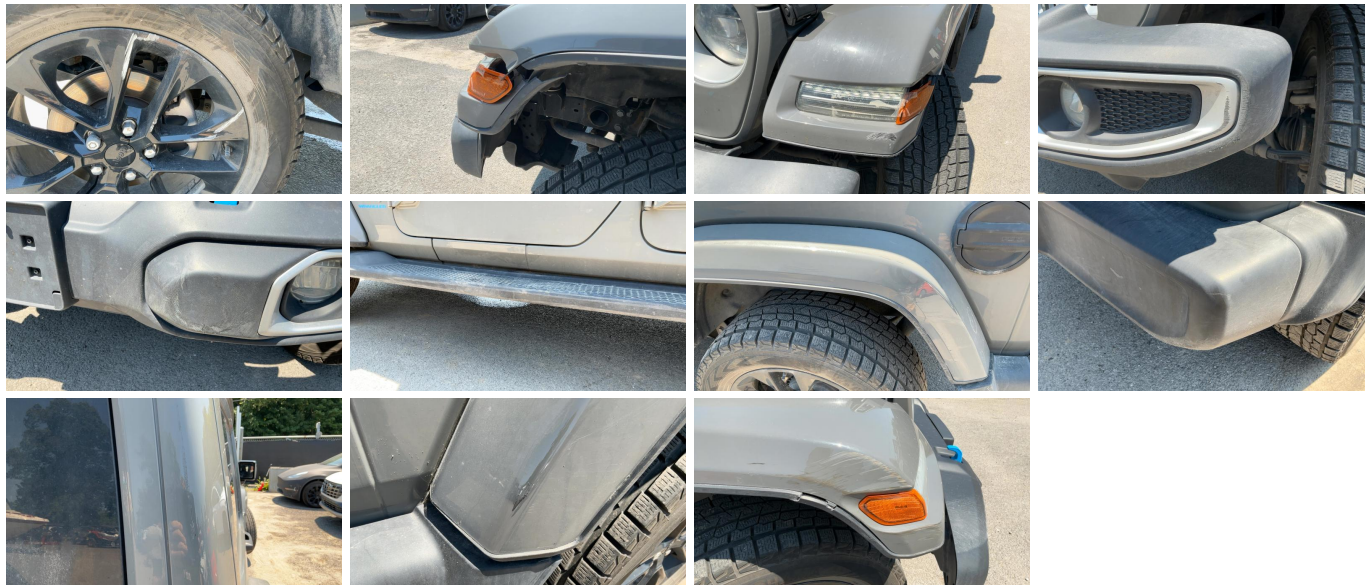
### DOMMAGES

Jante rayée ; aile avant gauche endommagée ; aile avant droite endommagée ; phare avant endommagé ; pare-chocs avant endommagé ; marchepied côté droit endommagé (voir les photos pour les détails complets des dommages)

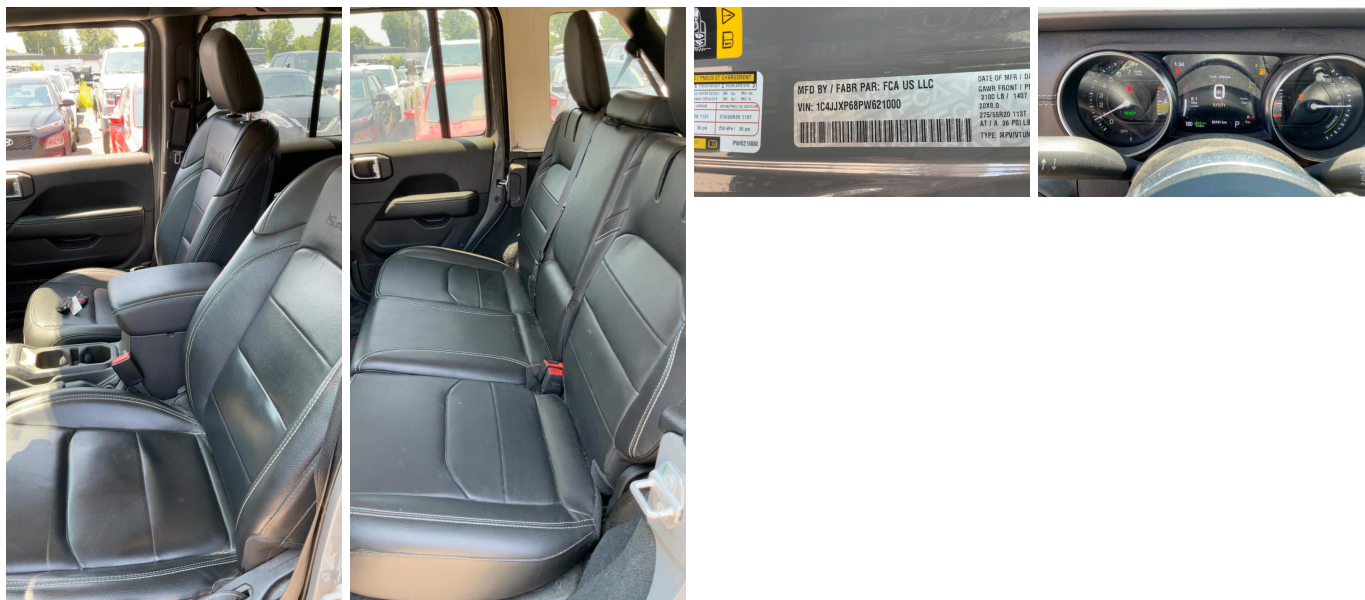
### INTÉRIEUR

Habitacle nécessitant un nettoyage complet
